SISTEMA DE CLASIFICACIÓN DE SEVERIDAD DE DAÑOS EN PAVIMENTOS FLEXIBLES PARA DETERMINAR POSIBLES INTERVENCIONES

Trabajo de grado para optar al título de Ingeniería Civil

UNIVERSIDAD EIA
INGENIERÍA CIVIL
ENVIGADO

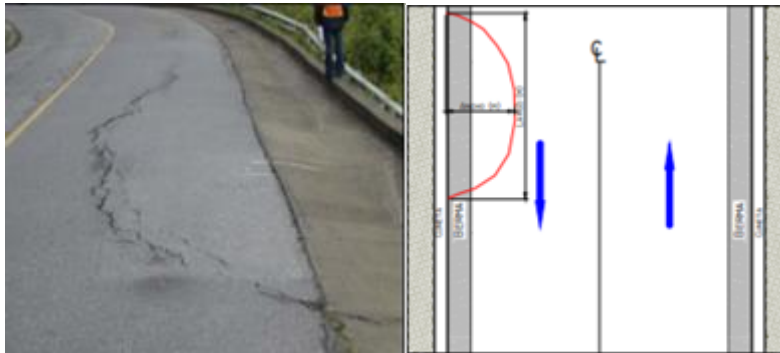
Ilustración 3. Fisuras en media luna

- Fisuras en media luna: Son fisuras en forma parabólica asociadas al movimiento de la banca por lo que generalmente se presentan acompañadas de hundimientos, pero de debe tener especial cuidado y entender que este tipo de daños se clasifican como daño por fisura en media luna y no como un hundimiento.

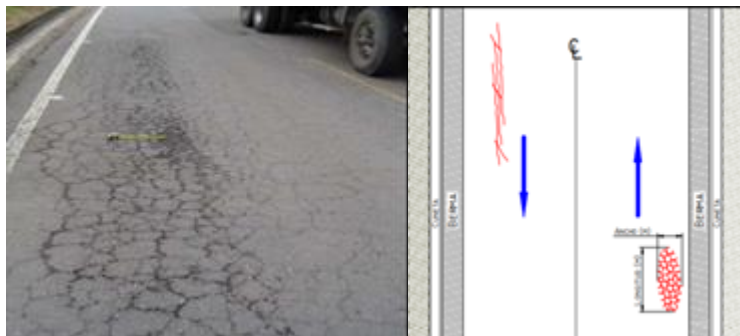
Ilustración 4. Piel de cocodrilo

- Piel de cocodrilo: Son fisuras interconectadas con patrones irregulares generalmente ubicadas en las zonas de repetición de cargas, las fisuras tienden a empezar en el fondo de la carpeta asfáltica ya que en esta zona los esfuerzos por tracción son mayores.

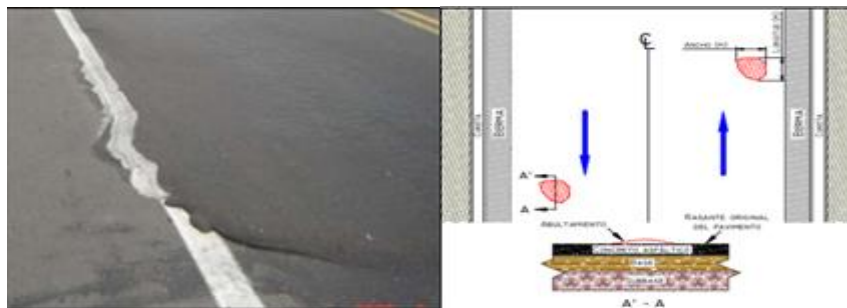
Ilustración 6. Daño por abultamiento

- Abultamiento: Este deterioro se presenta como el abultamiento o las prominencias presentadas en la superficie del pavimento, pueden presentarse de manera brusca en pequeñas secciones o paulatinamente en secciones grandes.

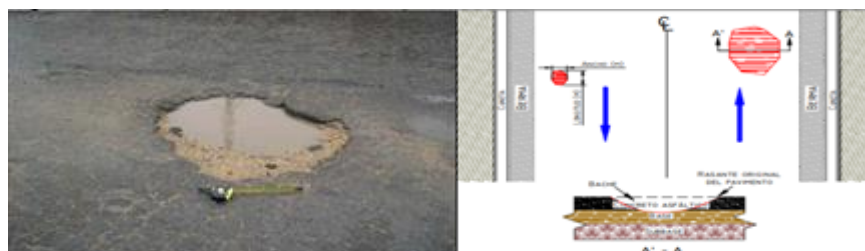
Ilustración 7. Baches

- Baches: Este tipo de daño es la desintegración total de la carpeta asfáltica que deja expuesto los materiales granulares y capas inferiores de la estructura vial, con la aparición de este tipo de daño el área afectada se va incrementando considerablemente con el tiempo por la acción de los vehículos la cual hace que se siga perdiendo material. Este tipo de falla es fácilmente identificable y también incluye los ojos de pescado, que son baches con una forma redondeada (INVIAS, 2006).

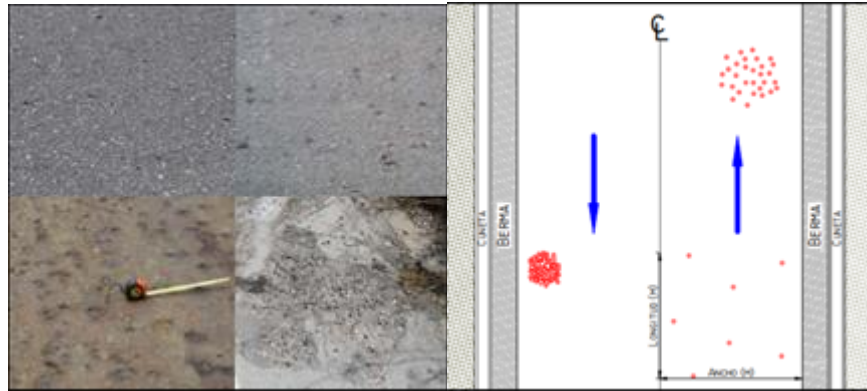
Ilustración 8. Perdida de agregado

- **Perdida de agregado:** Corresponde a disgregación superficial de la capa de rodadura debido a la pérdida gradual de agregados, haciendo la superficie más rugosa y exponiendo de manera progresiva los materiales a la acción del tránsito y de los agentes climáticos.

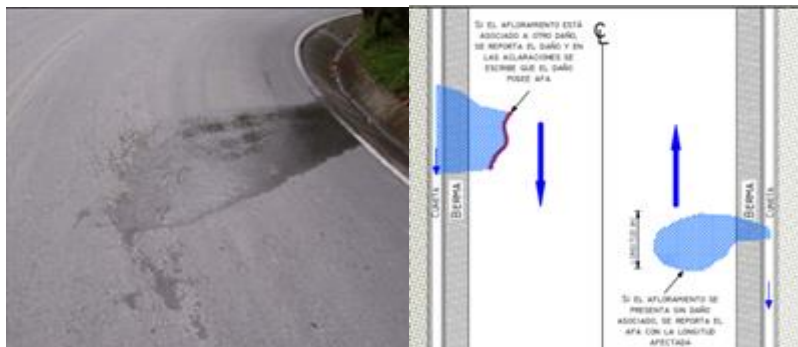
Ilustración 9. Afloramiento de agua

- **Afloramiento de agua:** Presencia de líquido en la superficie del pavimento, en momentos en los cuales no hay lluvia.

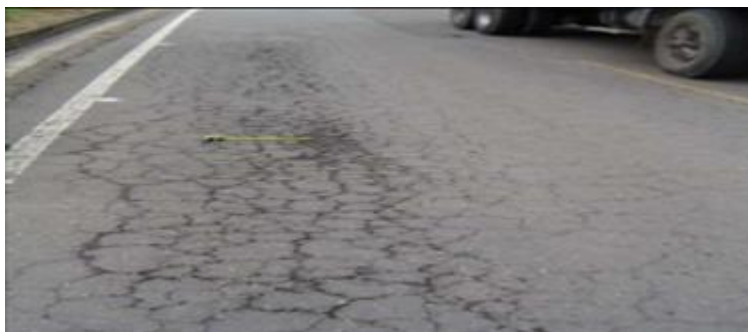
Ilustración 13. Falla por rigidización de la mezcla asfáltica

- Rigidización de la mezcla asfáltica: La Rigidización de la carpeta asfáltica hace referencia a la pérdida de flexibilidad de esta, generalmente ocasionado por exceso de filler (es un polvo mineral de pequeñas partículas que pasan por el tamiz de 0.063 mm que se mezcla con las sustancias bituminosas a altas temperaturas con la intención de rigidizar la carpeta asfáltica). Otras causas de la rigidización son el envejecimiento del asfalto y gradientes térmicos altos de aproximadamente 30° o más. Algunos daños por fisuras son asociados a esta causa (INVIAS, 2006).

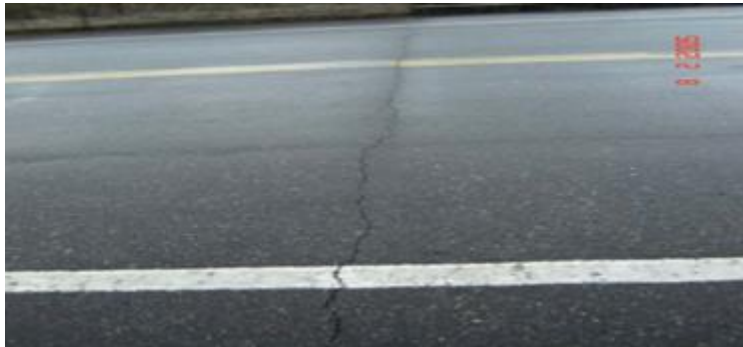
Ilustración 14. Falla por riego de liga insuficiente

- Reflexión de grietas de las capas inferiores, generadas en materiales estabilizados o por juntas existentes en placas de concreto subyacente.
- Fatiga de la estructura: Puede ser el resultado de demandas de cargas mayores a las proyectadas.
- Zonas de contacto entre corte y terraplén por la diferencia de rigidez de los materiales de la subrasante, ligados usualmente a fisuras transversales.
- Riego de liga insuficiente o ausencia total

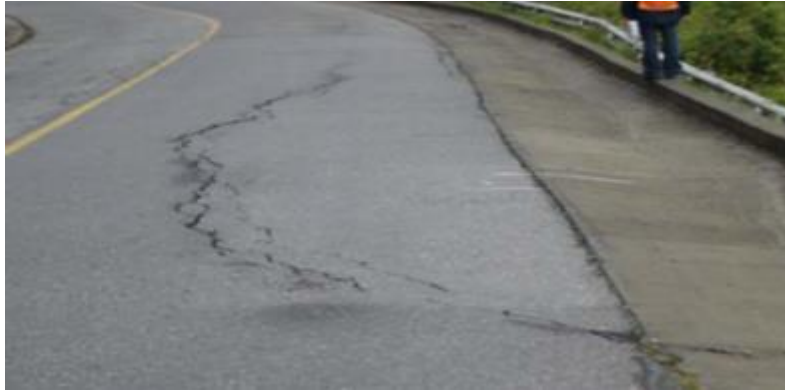
Ilustración 15. Falla por problemas de talud

- Espesor insuficiente de la capa de rodadura, asociado a fisuras transversales.
- Unión de materiales de diferente rigidez
- Deficiencia de compactación en las zonas de juntas
- Carencia de ligantes en las paredes de las juntas, ligado a fisuras longitudinales en juntas de construcción
- Movimiento entre las juntas de concreto rígido, generado por los cambios de temperatura y humedad, muy común en las uniones con puentes. Esta causa es relacionada con el tipo de daño fisuras por reflexión en juntas.
- Falla lateral de taludes en zonas de terraplén, atribuido a fisuras en media luna
- Falle del talud en zonas de corte, atribuido a fisuras en media luna (INVIAS, 2006).

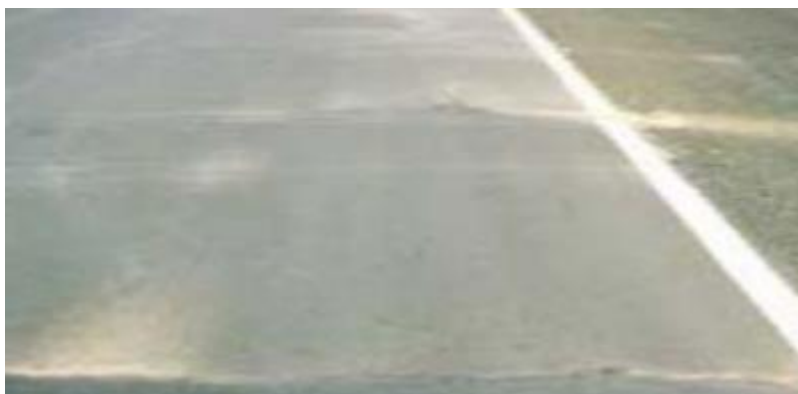
Ilustración 16. Afloramiento de finos por mal subdrenaje

- Uso de agregados con distribución granulométrica deficiente
- Heterogeneidad muy marcada en la dureza de los agregados
- Ausencia o inadecuado sistema de subdrenaje

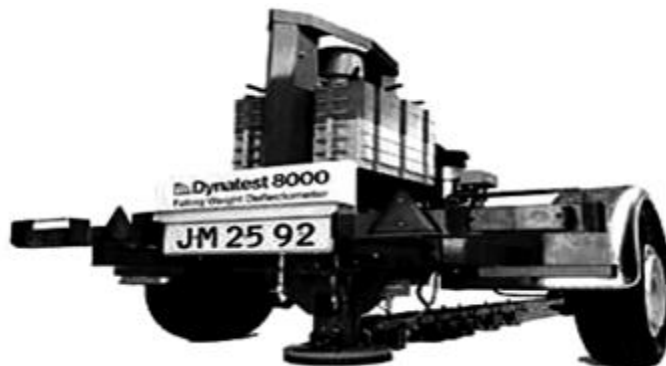
Ilustración 18. Deflectómetro de impacto

El deflectómetro de impacto es uno de los métodos alternativos para la obtención de datos de forma automática sobre el estado de la vía, este dispositivo logra determinar la deflexión de la estructura vial. La medida de la deflexión se realiza mediante siete sensores que se sitúan debajo de la placa de carga, que es un elemento que le produce golpes a la carpeta asfáltica, los sensores se sitúan uno debajo de placa de carga, mientras que los demás se ubican a distancias variables de hasta 2,5 metros del punto de impacto. Gracias al uso de geófonos en la medida de las deflexiones elimina la necesidad de tener un sistema de referencia, obteniendo valores desde 10-3 mm con una precisión de hasta el 0.5%. Generalmente el equipo es remolcado por una camioneta, lo cual brinda ventajas al momento de desplazarse por todas las zonas de la vía que se desean analizar

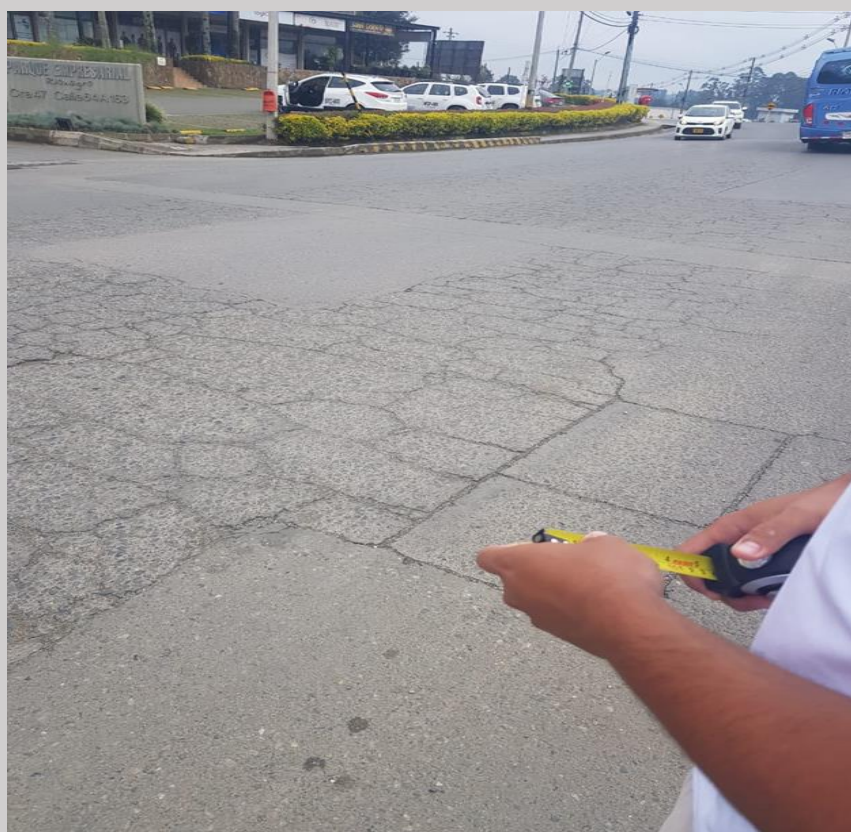
TRAMO 1					
Daño	Severidad	Cantidades parciales	Total	Densidad	Valor deducido
01	H	28,14 + 12,65 + 6,76	47,55	14,241%	64
13	L	0,054 + 0,046	0,1	0,030%	9
11	M	6,36	6,36	1,905%	14
11	L	26,13 + 5,94 + 7,02 + 7,42	46,51	13,929%	16
03	M	95,2	95,2	28,512%	25

El valor que se presenta en la columna “Total” es la suma de las cantidades parciales de cada clase de daño y nivel de severidad, mientras que la columna denominada “Densidad” es el resultado de dividir el valor total sobre el área de la sección analizada, que para el presente estudio equivale a 333.9 m², el cual resulta de multiplicar la longitud (31.5) por el ancho de la calzada (10.6). Posteriormente con los valores de densidad obtenidos se debe calcular los valores deducidos mediante las gráficas correspondientes para cada falla.

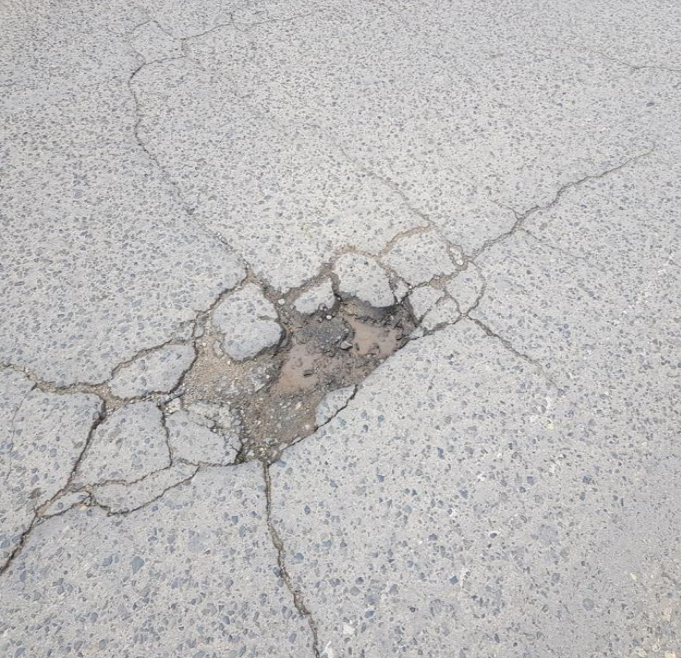
TRAMO 3					
Daño	Severidad	Cantidades parciales	Total	Densidad	Valor deducido
13	L	0,034	0,034	0,010%	3
01	M	75,6	75,6	22,642%	57
01	L	103,68	103,68	31,051%	46

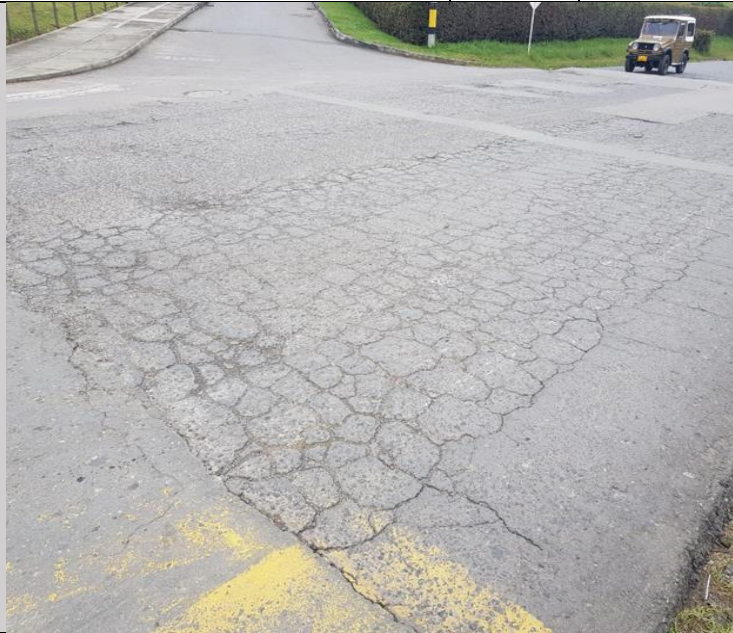
TRAMO 4					
Daño	Severidad	Cantidades parciales	Total	Densidad	Valor deducido
11	L	6,36 + 4,32 + 40,18	50,86	15,232%	20
11	M	3,6	3,6	1,078%	10
01	M	135,68 + 30,78 + 29,25	195,71	58,613%	69
13	L	0,06 + 0,0264	0,0864	0,026%	34

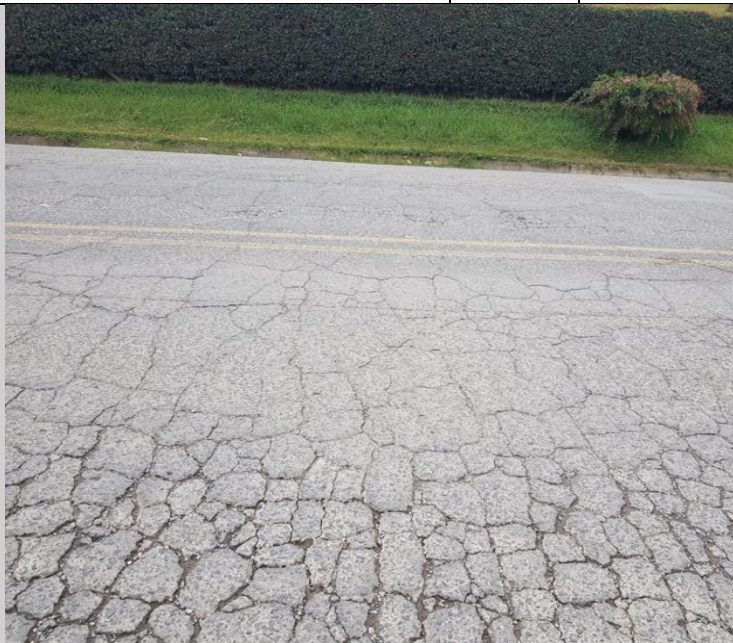
TRAMO 5					
Daño	Severidad	Cantidades parciales	Total	Densidad	Valor deducido
01	M	94,5	94,5	28,302%	60
11	L	2,1	2,1	0,629%	1
01	H	97,65	97,65	29,245%	76

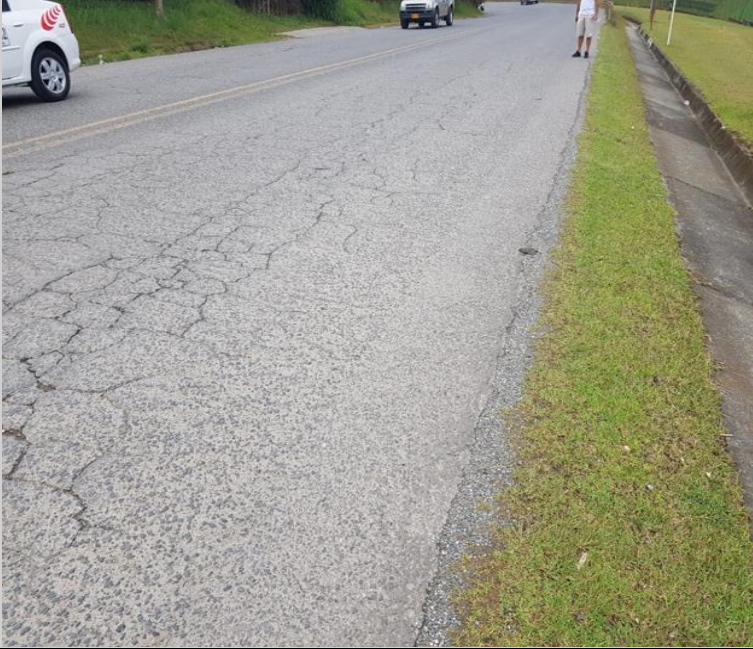
TRAMO 6					
Daño	Severidad	Cantidades parciales	Total	Densidad	Valor deducido
11	M	0,77	0,77	0,231%	4
01	L	94,5	94,5	28,302%	46
03	M	89,77	89,77	26,885%	27

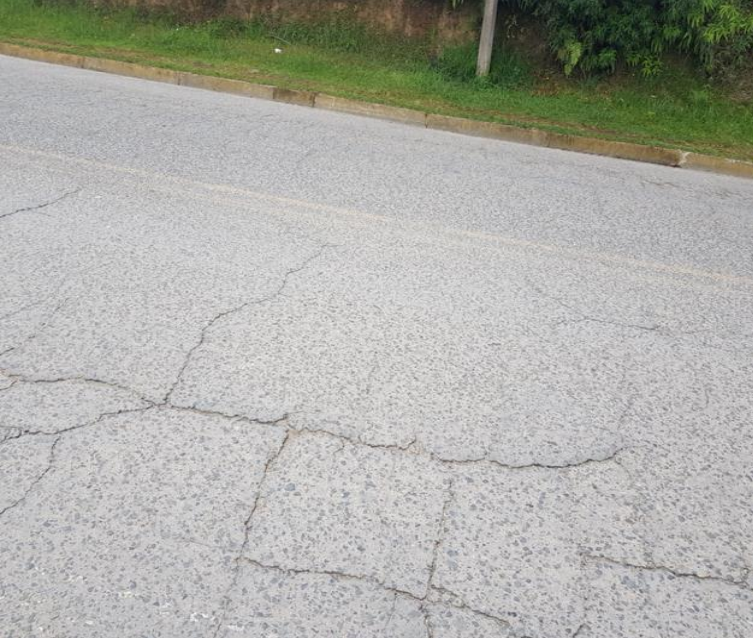
TRAMO 7					
Daño	Severidad	Cantidades parciales	Total	Densidad	Valor deducido
13	L	0,086	0,086	0,026%	8
03	L	47,25	47,25	14,151%	11
03	M	40,95	40,95	12,264%	18

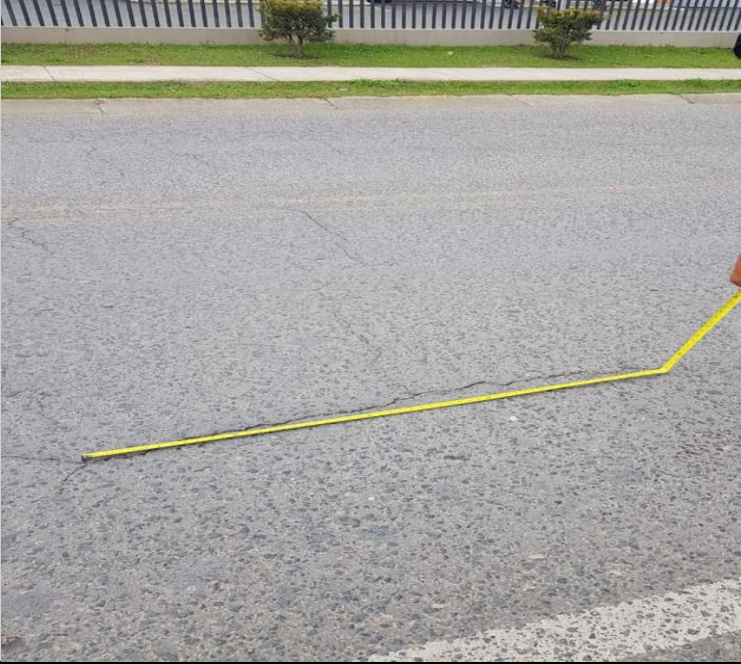
TRAMO 8					
Daño	Severidad	Cantidades parciales	Total	Densidad	Valor deducido
11	M	1,26	1,26	0,377%	5
10	L	3,8+2,5+8+20,8+22,3+11,1	68.5	20,515%	12
01	L	47,25	47,25	14,151%	35

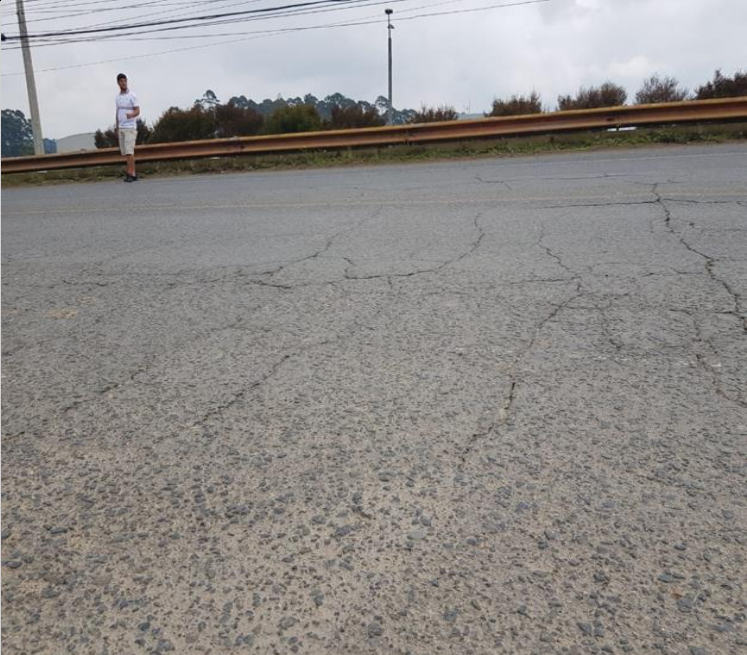
TRAMO 9					
Daño	Severidad	Cantidades parciales	Total	Densidad	Valor deducido
10	L	20,2+12,3+8,3+4,2+20,5+9,6+13,4	88.5	26,032%	15
03	M	40,95	40,95	12,264%	18

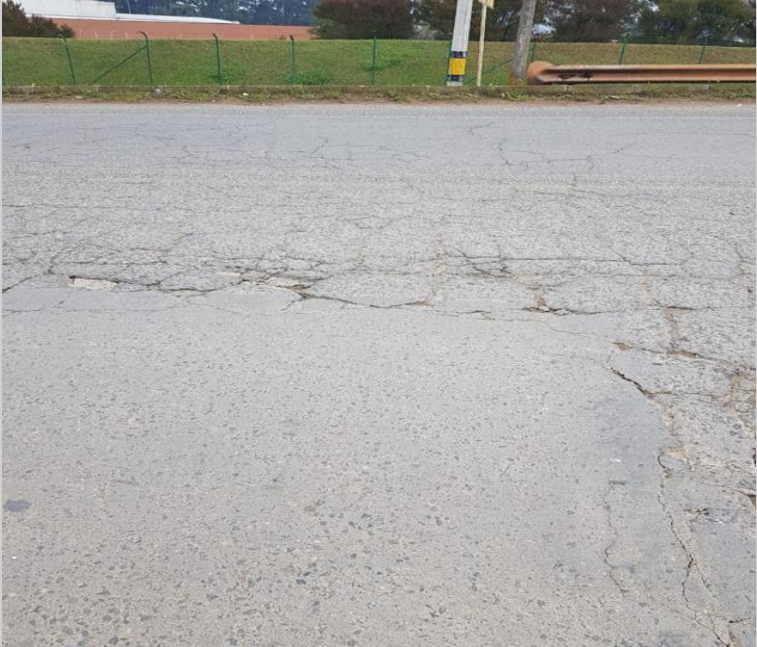
TRAMO 10					
Daño	Severidad	Cantidades parciales	Total	Densidad	Valor deducido
03	M	36,04 + 22,95 + 104,5	163,49	48,964%	35
11	M	5,04	5,04	1,509%	12
01	H	3,57	3,57	1,069%	31
11	L	20,02	20,02	5,996%	11
13	L	0,06	0,0608	0,018%	6

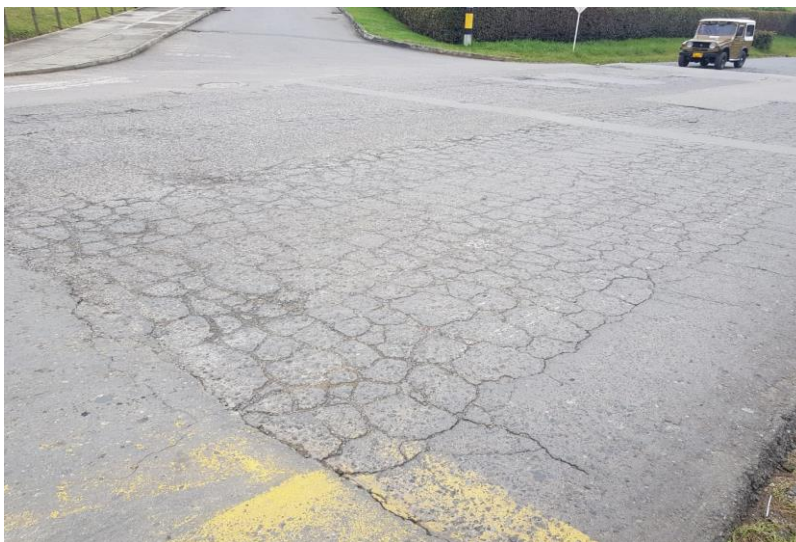
Ilustración 25. Falla del tipo piel de cocodrilo en el segmento de vía estudiado

A continuación, se muestra una imagen del segmento de vía seleccionado para el estudio de las metodologías en el cual se puede observar claramente la falla más recurrente en el segmento de vía estudiado, falla de tipo piel de cocodrilo, en una de las zonas con el pavimento más afectado de toda la vía.
